Forstliches Verbauungs- und Aufforstungsprojekt
Brienzer Wildbäche

Geschichte, Ereignisse, Projekte, Erkenntnisse

Abteilung Naturgefahren
Schloss 5
3800 Interlaken

Interlaken, im Juli 2007
Ueli Ryter

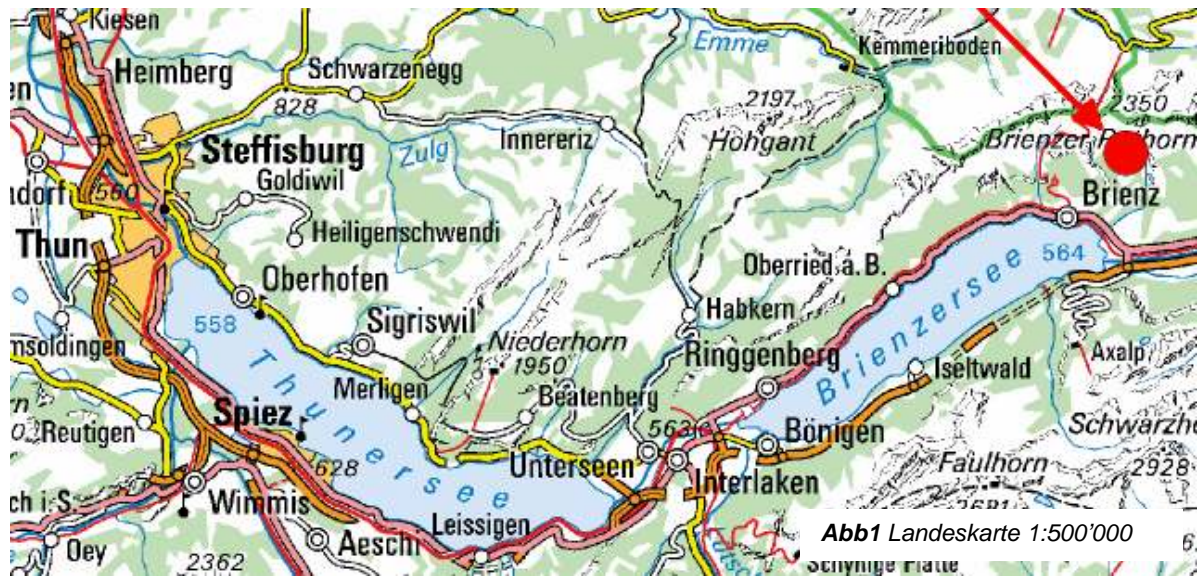
Die „Briener Wildbäche“ gehören geografisch zum östlichen Berner Oberland und liegen auf den Gemeindegebieten von Brienz, Schwanden und Hofstetten.

Der Name ist ein Oberbegriff für 6 Wildbäche mit ihren Einzugsgebieten an den steilen Hangflanken der Südflänge zwischen dem Brienersee (564 m ü.M.) und dem Brienergrat (Briener Rothorn 2350 m ü.M.). Die Fläche beträgt insgesamt ca. 18 km², ohne Mülibach 13.5 km².

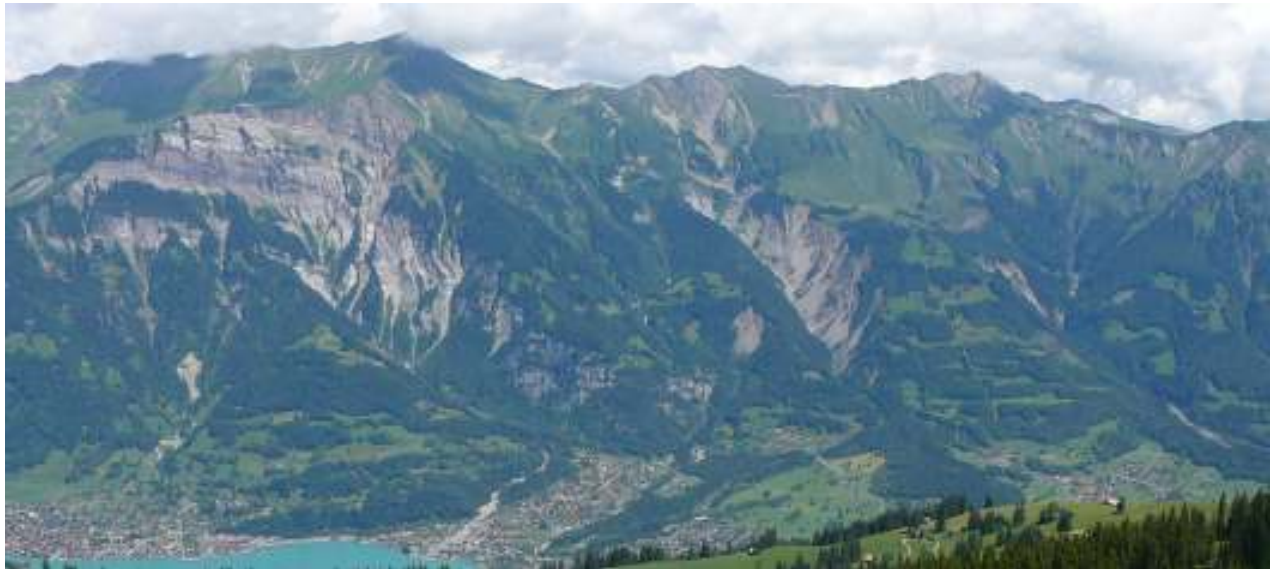
Abb 3 Die Briener Wildbäche, Ansicht vom Gegenhang

Der Brienergrat liegt im Bereich der Kreide- und Juraformationen der helvetischen Wildhorndecke. Die stabilsten Einheiten befinden sich in den Gebieten mit Malmkalk; in weiten Teilen herrschen jedoch Kieselkalke und kalkig-mergelige Schichten schlechter Qualität vor. Eine wichtige Rolle spielen die Sackungen: Diese enormen Beanspruchungen haben die Stabilität der Gesteine vermindert, sodass die Verwitterung rasch voranschreitet.

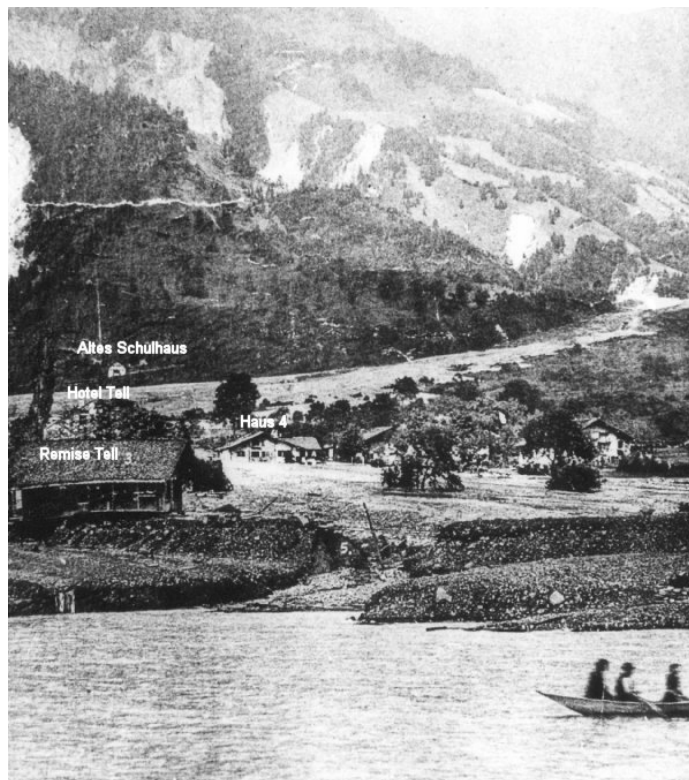
Abb 5,6 Lammbachkatastrophe von 1896

Bei der Lammbachkatastrophe von 1896 wurden in Kienholz erneut Häuser zerstört. Die gewaltigen Ablagerungen (an der Front 120 m breit und 2.5–4 m mächtig) verschütteten die Staatsstrasse, die Bahnlinie sowie grosse Flächen des Kulturlandes. Unter dem Eindruck dieser schrecklichen Katastrophe vertraten viele Bürger von Schwanden die Ansicht, die Gemeinde sei aufzulösen und die Leute seien auf andere Gemeinden zu verteilen.

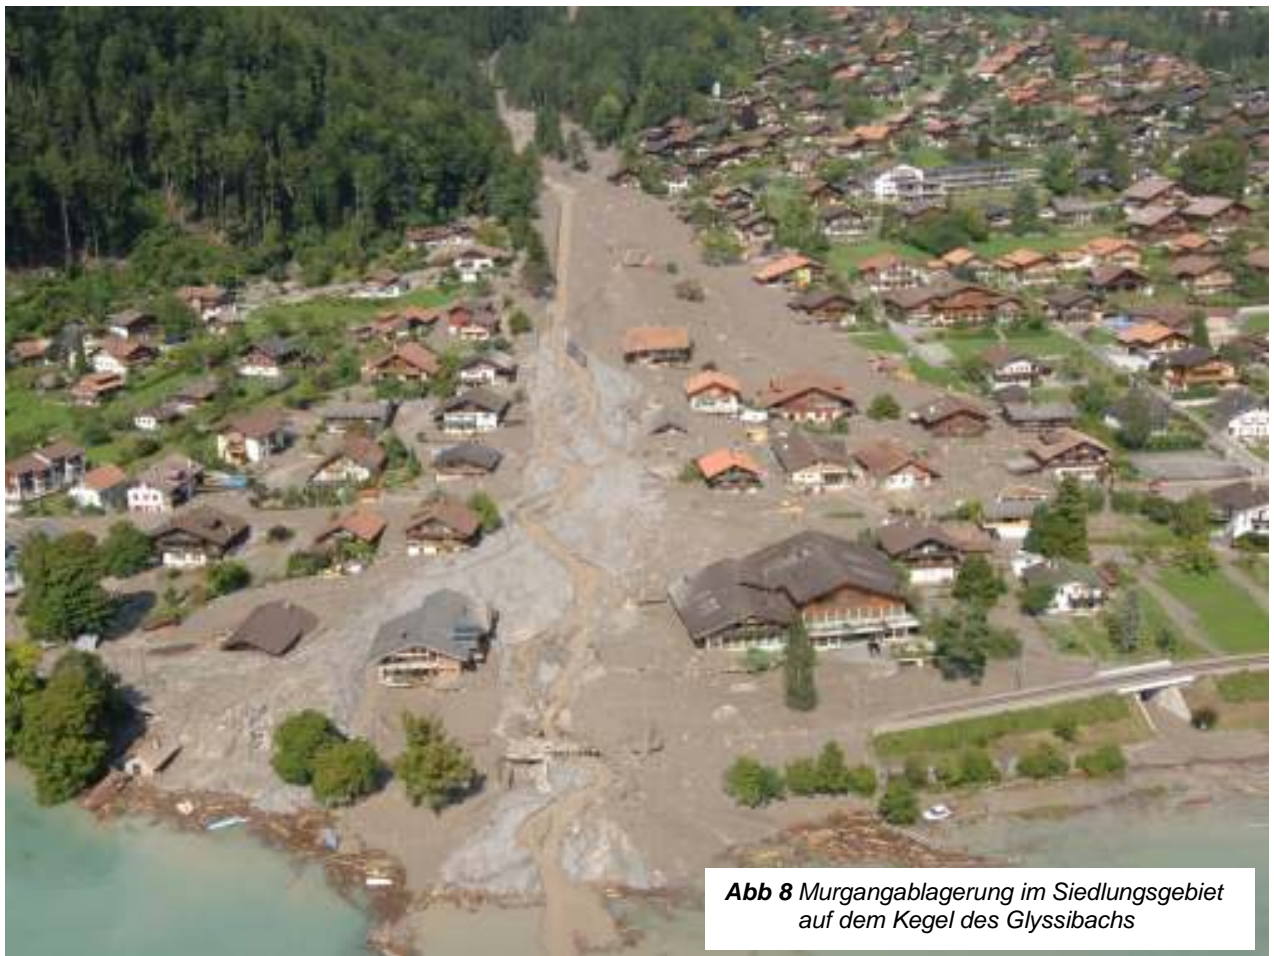
Abb 8 Murgangablagerung im Siedlungsgebiet auf dem Kegel des Glyssibachs

Gemäss groben Abschätzungen wurden auf dem Kegel auf einer Fläche von 65'000 m² 50-80'000 m³ sehr feinstoffreiches Material und darin schwimmende Blöcke mit Durchmessern bis 3 m abgelagert; die Kiesfraktion war deutlich untervertreten. Grosse Blöcke wurden bis zur Bahnlinie transportiert; der grösste Block hatte einen Durchmesser von 4-5 m und wurde am Schalenkopf abgelagert. Der Murgang hat ausgesprochen wenig Schwemmholz transportiert. Die Ablagerungen waren relativ unstrukturiert, d.h. es fehlte das für Murgänge typische unruhige Relief mit Levées und Murzungen. Allerdings war die seitliche Abgrenzung des Murgangs scharf, d.h. es ist praktisch kein fluvialer Transport aufgetreten. Nach dem Durchgang des Murgangs und der Erosion der Bachsohle hat der Murgangabfluss schlagartig aufgehört. Die Schäden im Wirkungsgebiet des Murgangs waren ausserordentlich hoch; sie sind auf die grossen Fliessgeschwindigkeiten und die grossen Blöcke zurückzuführen.

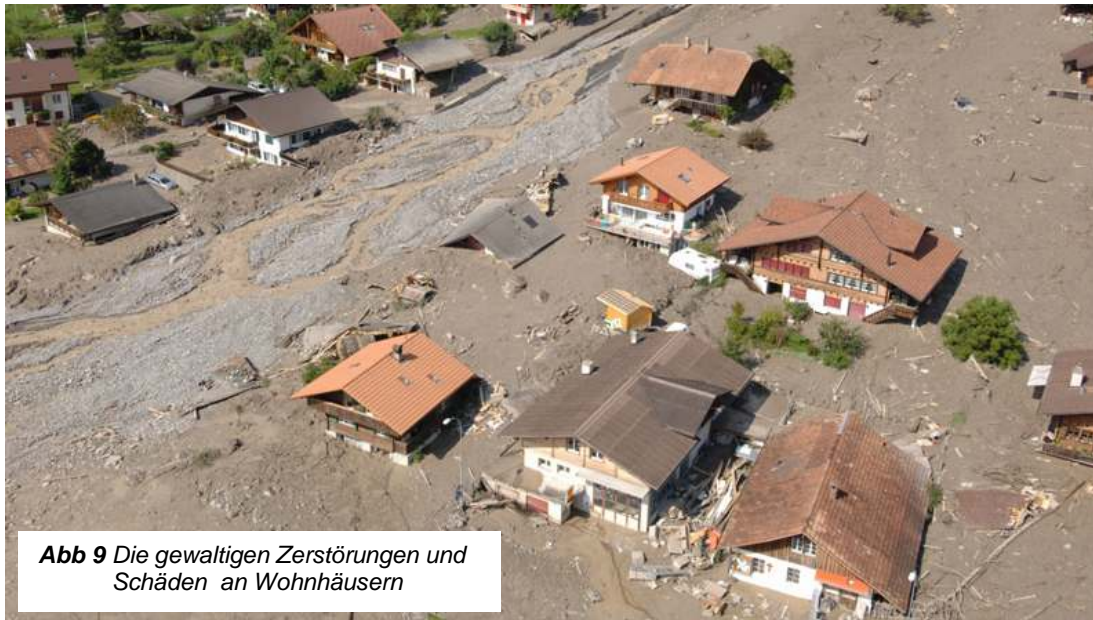
Abb 9 Die gewaltigen Zerstörungen und Schäden an Wohnhäusern

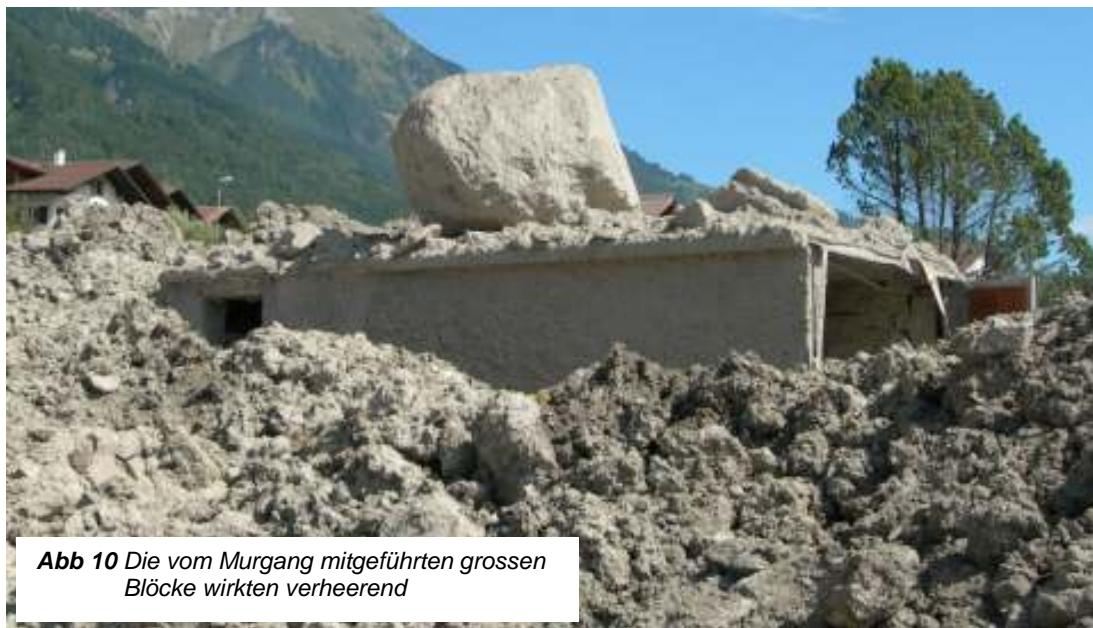
Abb 10 Die vom Murgang mitgeführten grossen Blöcke wirkten verheerend

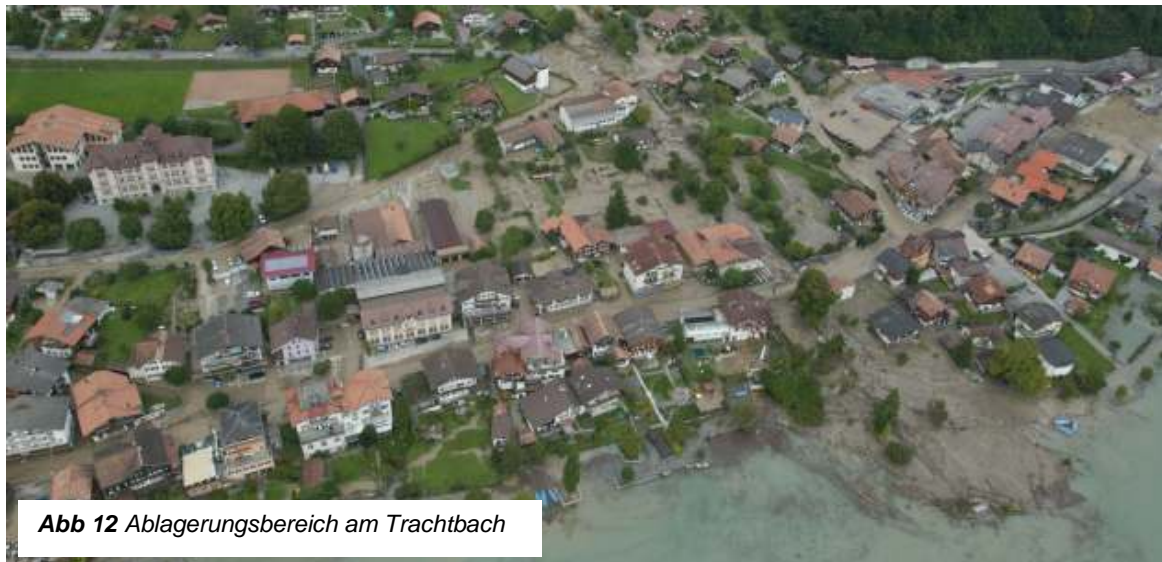
Abb 12 Ablagerungsbereich am Trachtbach

Aus den Ablagerungen entwickelte sich ab 22.15 Uhr ein dünnflüssiger Murgang, der in mehreren Schüben durch die Schale in Richtung See floss. Gemäss Augenzeugen erfolgte der Abfluss sehr schnell, also möglicherweise mit 5-10 m/s. Die Schale wurde vom See her (hoher Seestand) aufgefüllt. Der dritte Schub staute sich an der Brücke der Kantonsstrasse. Mit dem Auffüllen der Schale bis zur Dindlen-Brücke staute sich der Abfluss dann auch dort. Schlamm, Sand und feineres Geschiebe ergossen sich links und rechts von der Schale in den besiedelten Raum. Die beiden Strassen von der Dindlen her dienten als „Verteiler“ für Wasser und Schlamm. Obwohl mit der Rutschung im Ritzwald viele Bäume mitgerissen wurden, kann Holz als primäre Ursache für die Stauungen an den beiden Brücken ausgeschlossen werden. Der mittlere Murgangabfluss wird mit 25 m³/s angegeben, der Spitzenabfluss des Murstroms mit 50-70 m³/s. In der Nacht und bis in den Morgen erfolgten weitere kleinere Schübe. Der Abfluss dürfte dann eher fluvialer Natur gewesen sein mit mehrheitlich feinem Material und Schlamm. Dabei dehnte sich die betroffene Fläche allmählich aus. Total wurden im Dorf 76'000 m² übersart; die abgelagerte Feststoffkubatur betrug 5-7'000 m³.

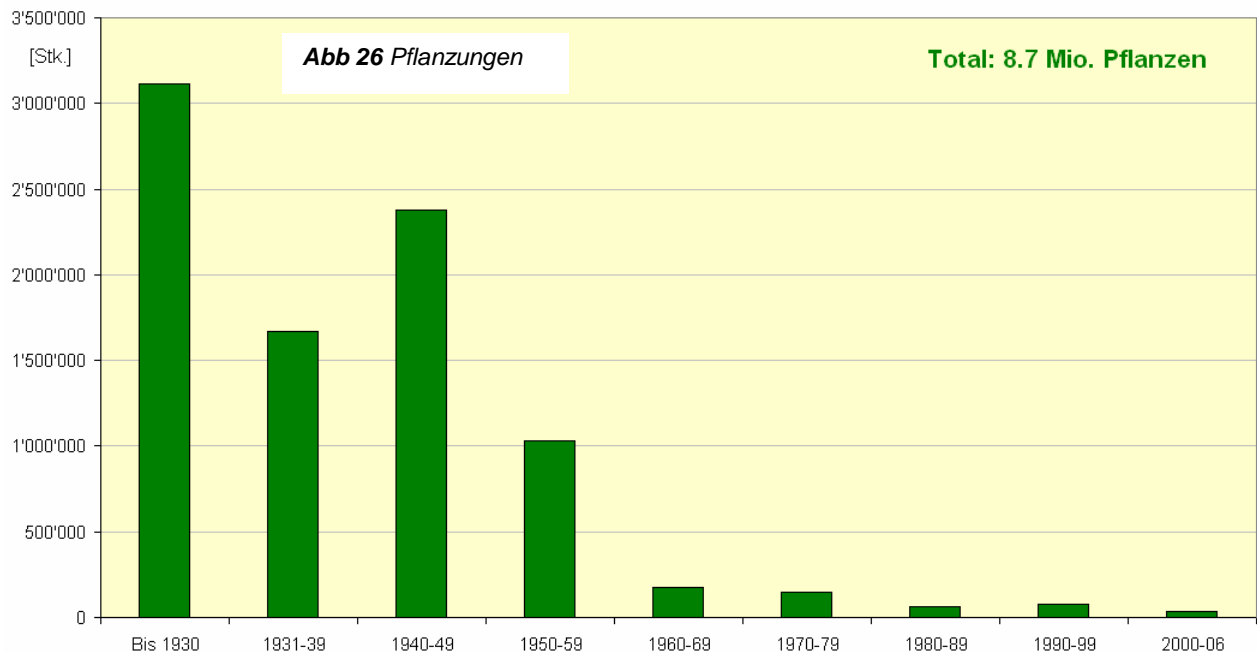
Ein ähnliches Bild ergibt die Auswertung der Pflanzungen:

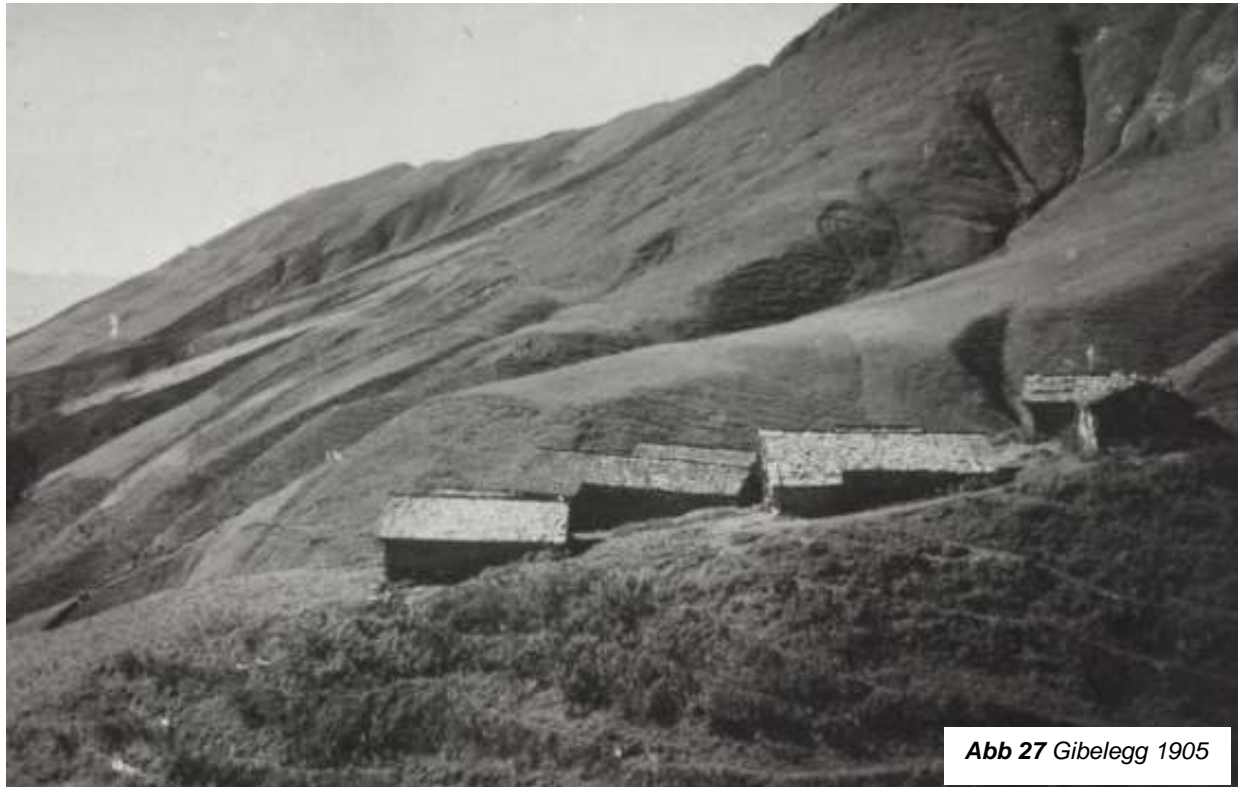
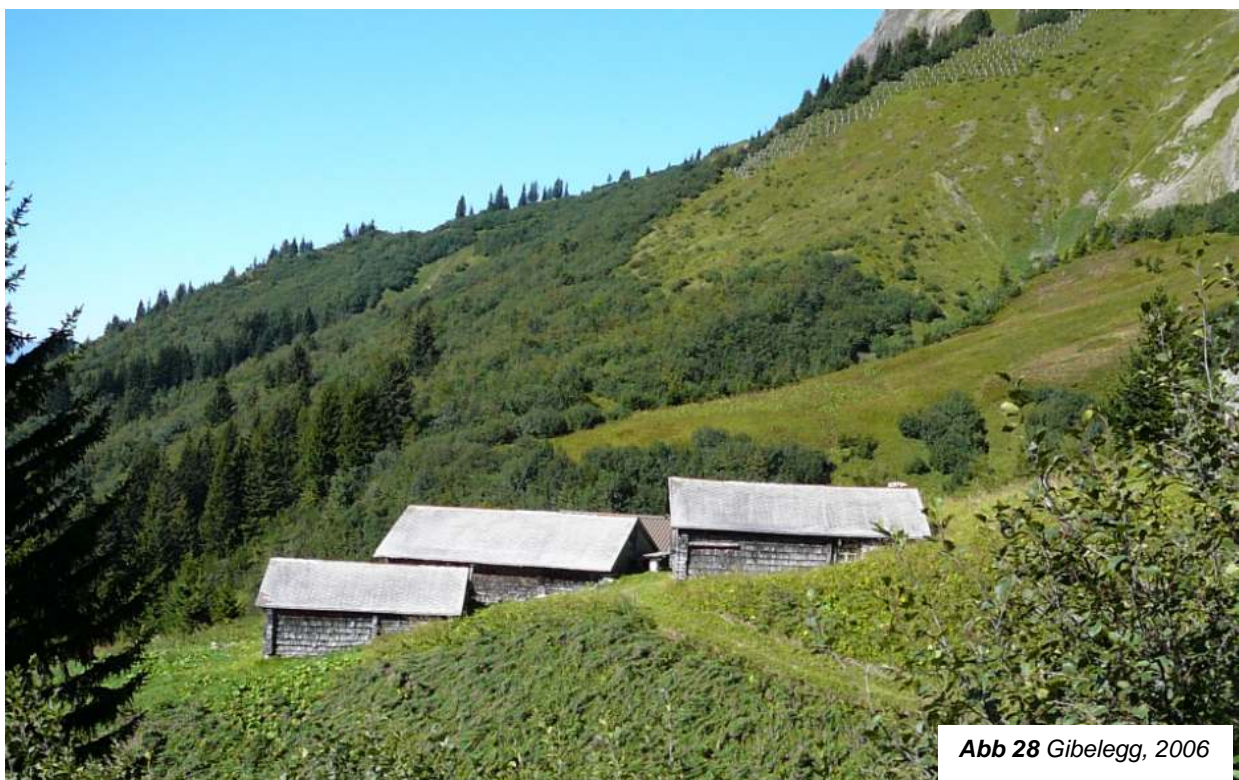
Vor 100 Jahren waren knapp 10% der heutigen Projektfläche bewaldet (orange); heute beträgt der Waldanteil rund 40% (grün):

Obwohl der Pflanzenausfall auf gewissen Teilflächen sehr gross oder sogar total war, ist die Zunahme der Bewaldung in den Einzugsgebieten insgesamt äusserst erfreulich.
